ZPRÁVA O STAVU NEMOVITOSTI

Heřmánková 314, Osnice - Jesenice

22. 7. 2021

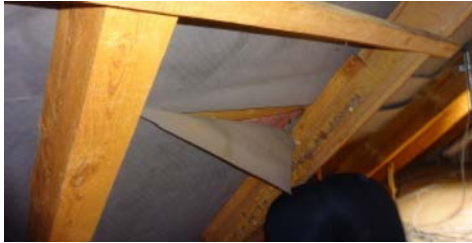
svěšená pojistná hydroizolace v podstřeší

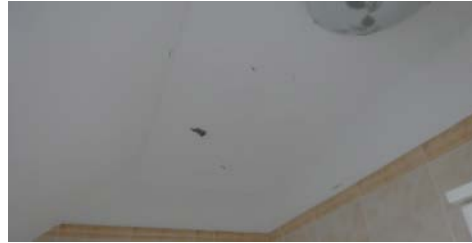
oloupaná malba v koupelně

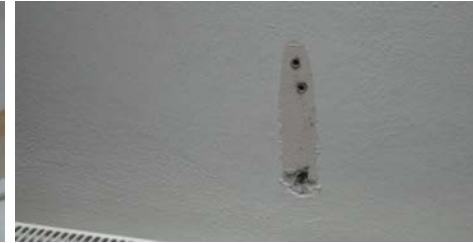
otvory ve zdivu po fixaci nábytku

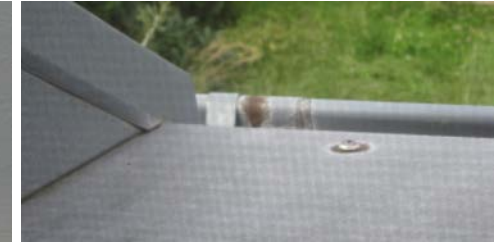
Koroze na parapetu a okapu

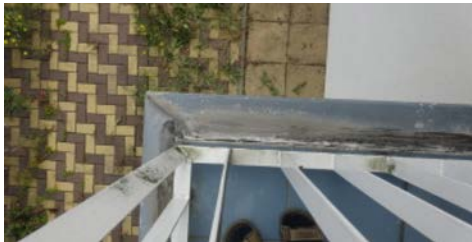
Tmelení oplechování balkonu

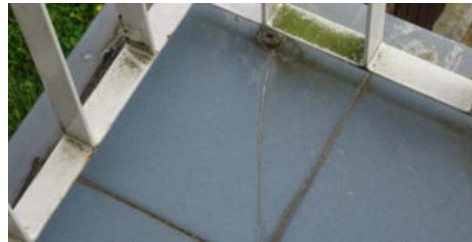
Prasklá dlaždice na balkonu

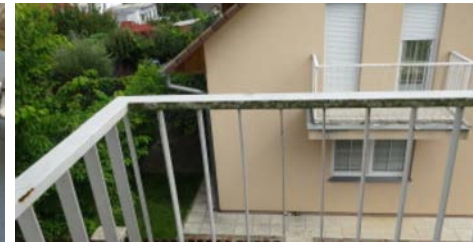
kozose a znečištění zábradlí na balkonu

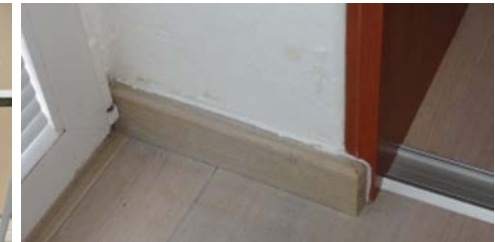
opravovaná omítka u dveří na balkon

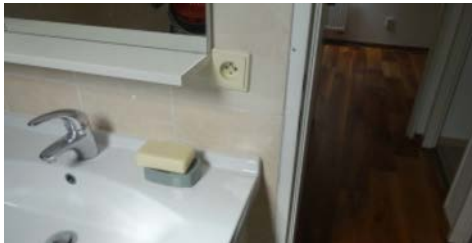
zásuvka nad umyvadlem

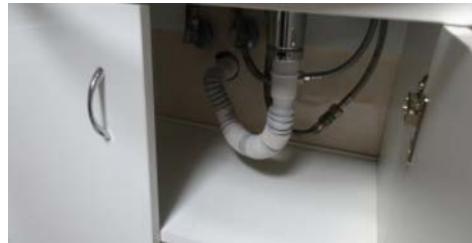
napojení umyvadla na kanalizaci flexi potrubím

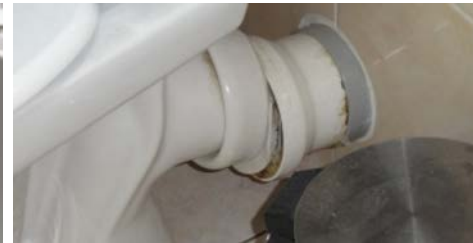
napojení WC mísy na kanalizaci

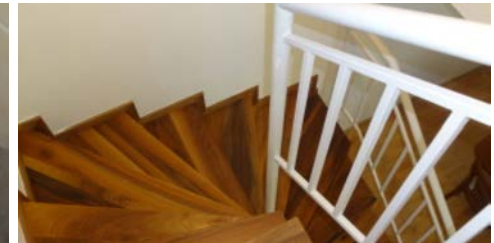
vřetenové schodiště bez madla

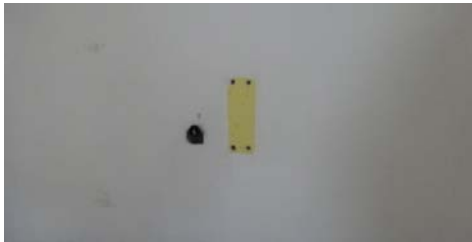
otvory v omítce

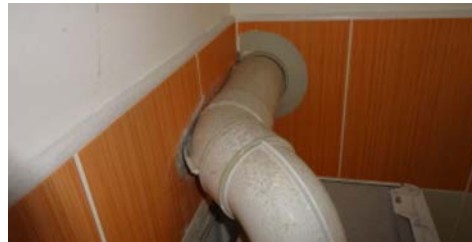
kouřovod bez revizního vstupu

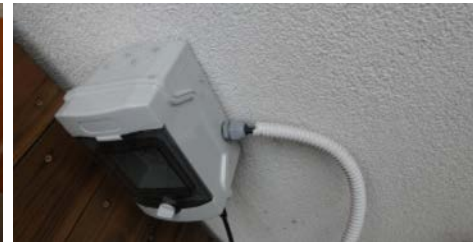
venkovní zásuvka s chráničkou pro interiéry

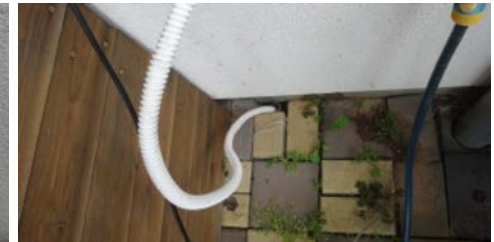
vedení kabelu z terénu

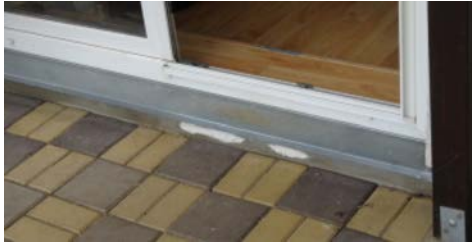
tzv. měkký práh u francouzského okna, poškozený povrch soklu

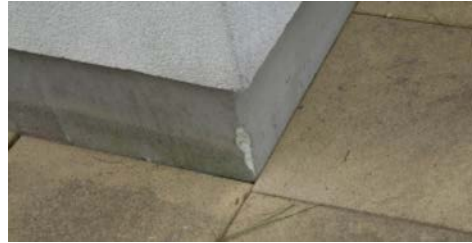
poškozený povrch soklu, sokl bez finální povrchové úpravy

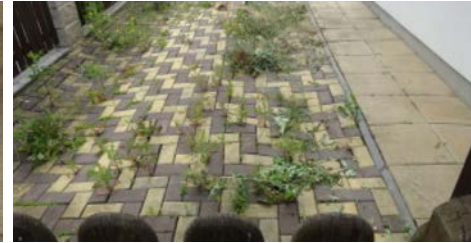
prorostlá a degradovaná zpevněná plocha pro parkování

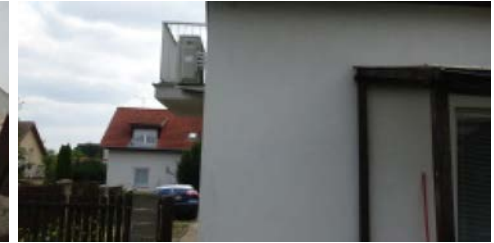
stojka pergoly bez zavětrovacího pásku

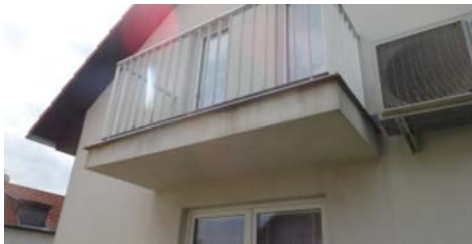
známky po zatékání pod oplechován balkonu

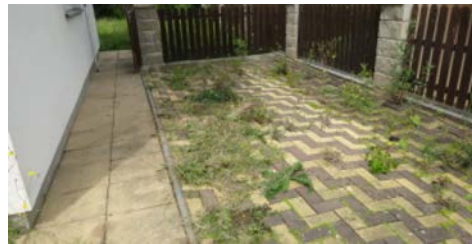
degradovaná plocha parkovacího místa

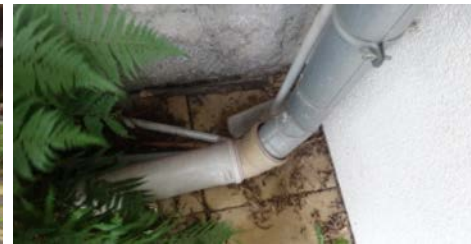
ukončení dešťového svodu na uliční straně RD

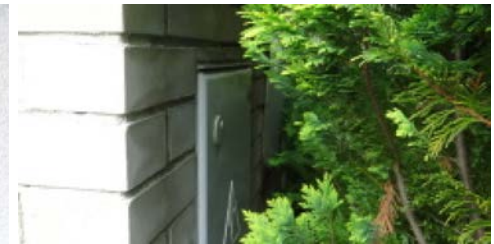
vegetace u přípojovacího a měrného sloupku

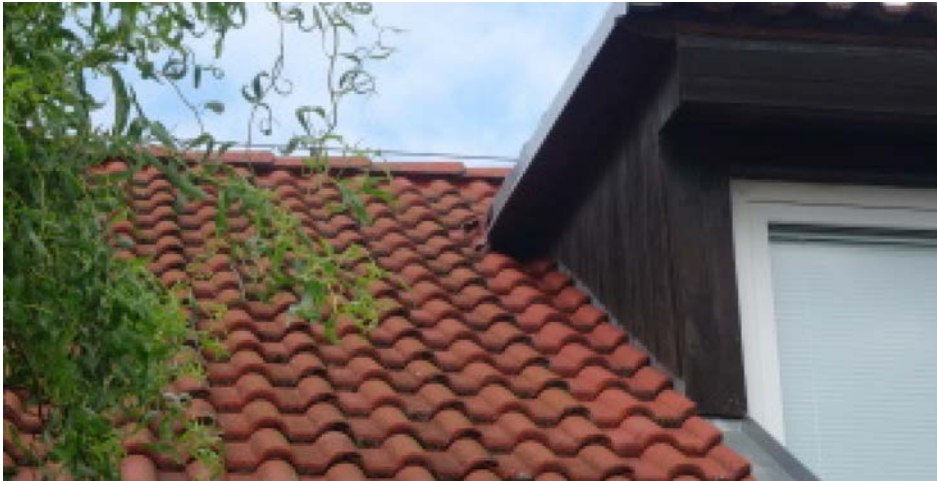
nepřiléhající pásek na hraně pultového vikýře a sedlové střechy

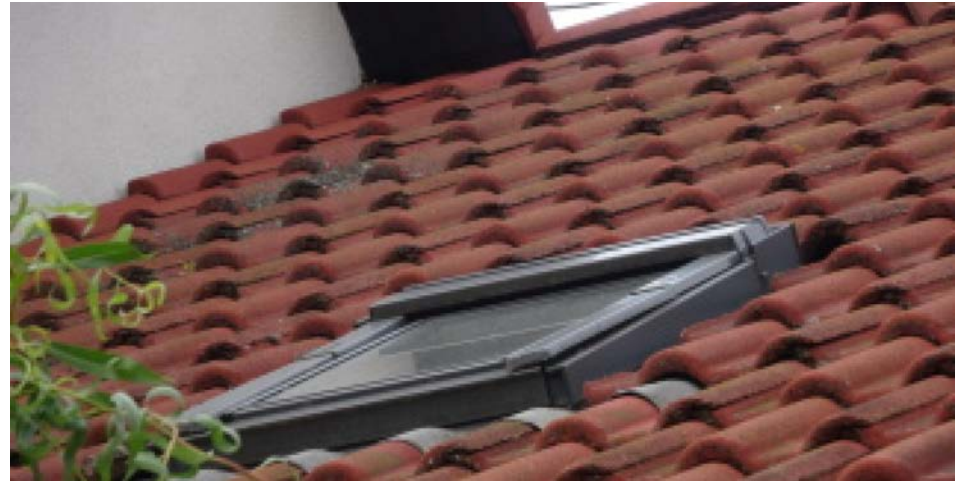
biotické znečištění střechy
